# Qualitätsprüfung thermische Solaranlagen 2019 Kanton Basel-Stadt

## Schlussbericht

Förderjahr geprüfte Solaranlagen: 2017 im Kanton Basel-Stadt

Im Auftrag von: Kanton Basel-Stadt (Amt für Umwelt und Energie)

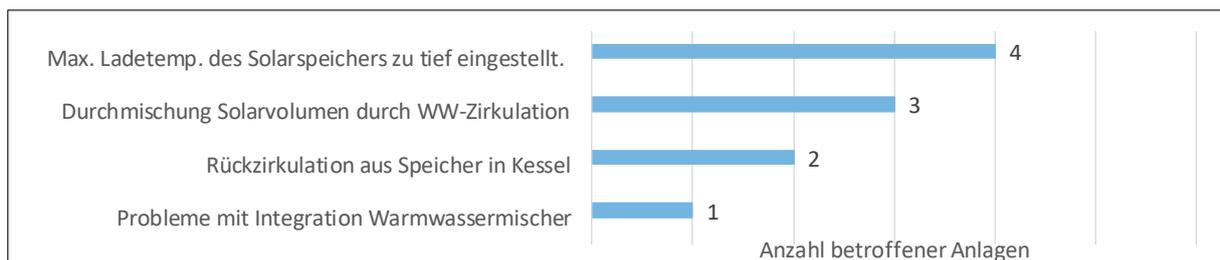
Bei fünf geprüften Anlagen war das freie Solarvolumen zu klein. Die Ursache ist nicht nur eine falsche Dimensionierung. Die Warmwasser-Zirkulation wird dabei oft auf halber Höhe des Solarspeichers zurückgeführt, wodurch oft das halbe Solarvolumen ganzjährig über den Kessel beheizt und damit unnötig reduziert wird. Die Warmwasser-Zirkulation sollte immer nur in das Bereitschaftsvolumen zurückgeführt werden.

Zusätzlich wurde häufig eine niedrige Speichertemperaturbegrenzung von maximal 70°C über den Regler definiert, obwohl das thermische Mischventil eine höhere Speichertemperatur bis zu 95°C zulassen würde.

Durch die Kombination dieser Mängel werden Anlagen betrieben, die eine sehr geringe Beladung des Solarspeichervolumens zulassen und vorzeitig in Stagnation gehen.

**Abbildung 6:** Häufige Mängel bei Anlagen mit der Bewertung AUSREICHEND, welche zur vorzeitigen Stagnation der Solaranlage führen.

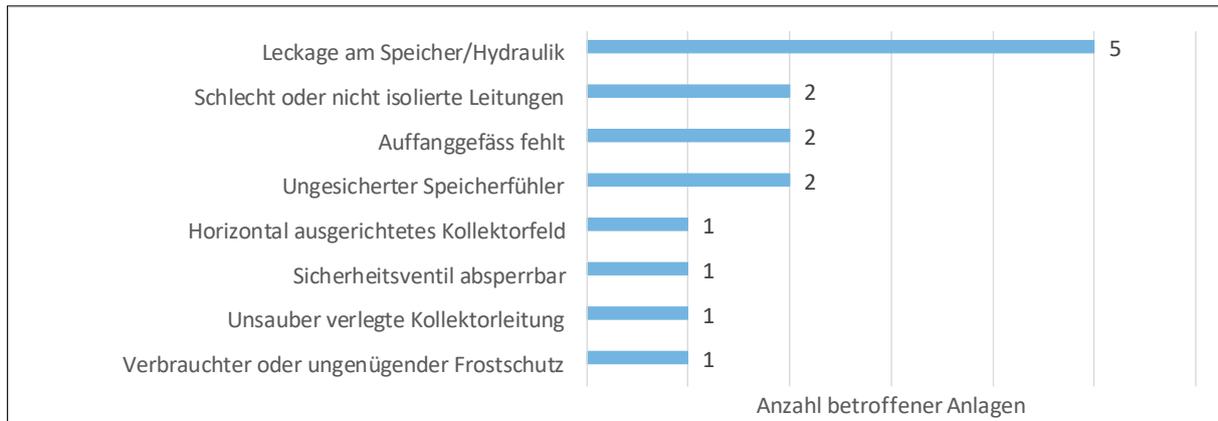
Abbildung 7: Sonstige häufige Mängel bei Anlagen mit der Bewertung AUSREICHEND.

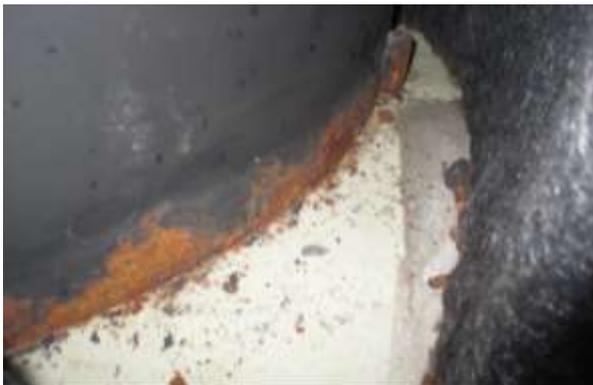
Bei fünf Anlagen wurden Leckagen, häufig an den Speichern wie in **Abbildung 8** festgestellt.

Abbildung 8: Leckage am Speicherflansch. Der Speicher zeigt nach zwei Betriebsjahren bereits deutliche Korrosionsspuren aufgrund der Leckage.

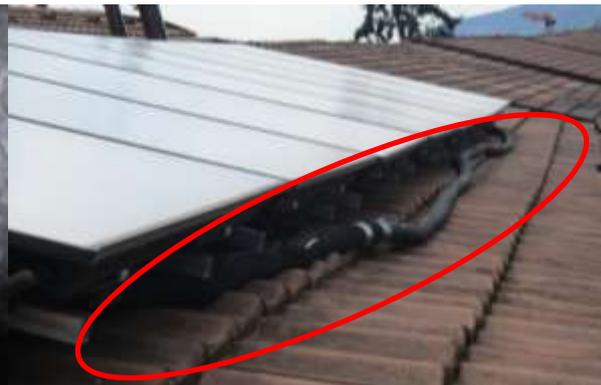
Die häufigste Ursache für den Anlagenstillstand ist weiterhin die Luftansammlung im Kollektorkreislauf, oft in Zusammenhang mit horizontal verlegten Edelstahlwellrohren. Bei einer Solaranlage lag der Kollektorfühler lose auf dem Dach, bei einer weiteren war der Solarregler seit längerer Zeit auf Handbetrieb eingestellt. Zwei der Anlagen hatten offensichtliche Leckagen im Solarkreis. Weitere Details zu den Mängeln, die zur Bewertung SCHLECHT führten, sind in **Kapitel 5.3** aufgeführt.

Anlagen mit dieser Bewertung haben häufig unnötige Speicher- und Leitungsverluste. Bei einer Anlage war die Solarleitung unsauber verlegt, wie in **Abbildung 9** ersichtlich.

Abbildung 9: Unsauber verlegte Kollektorleitung. Edelstahlwellrohr verursacht häufig einen unerkannten Anlagestillstand aufgrund Luftansammlung.

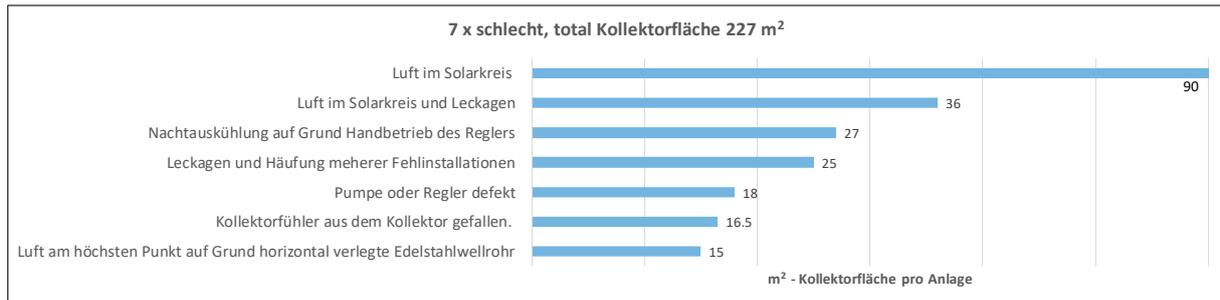
Wie in **Tabelle 3** von **Kapitel 5** ersichtlich wurden 27% der untersuchten Anlagen mit SCHLECHT bewertet. **Abbildung 10** zeigt die Grössenverteilung dieser 7 Anlagen und deren hauptsächliche Mängel. Die Anlagen mit der Bewertung SCHLECHT haben eine gesamte Kollektorfläche von 227 m<sup>2</sup>. Ein Balken in **Abbildung 10** stellt jeweils eine Solaranlage dar. Neben diversen Mängeln, war Luft im Solarkreis der überwiegende Mangel, der zur Bewertung SCHLECHT führte.

Abbildung 10: Grössenverteilung Anlagen mit Bewertung SCHLECHT und hauptsächliche Mängel.

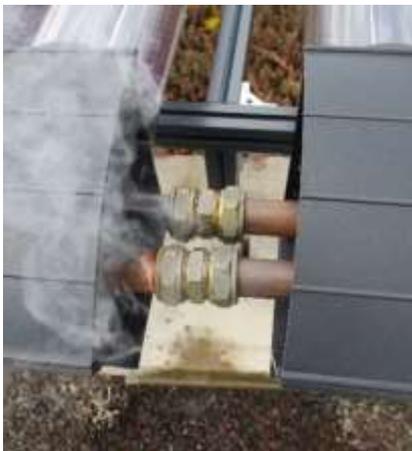
**Abbildung 11** zeigt eine von mehreren Leckagen am Kollektorfeld. Bei dieser Anlage wurden Absperrhahnen zwischen Sicherheitsventil und Kollektorfeld installiert, was mit grosser Wahrscheinlichkeit zu den Undichtigkeiten am Kollektorfeld führte.

Abbildung 11: Stillstand einer solaren WW-Vorwärmungsanlage mit Leckagen am Kollektorfeld.

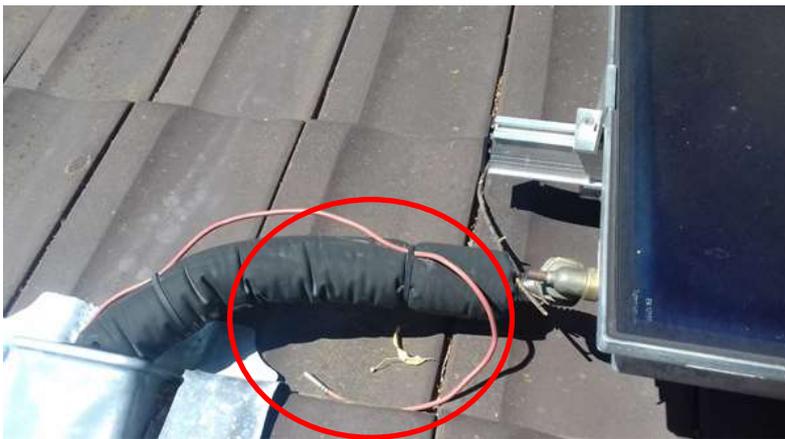
**Abbildung 12** zeigt einen Kollektorfühler, der ungesichert auf dem Dach neben der Fühlerhülse lag. Er wurde bei der Begehung positioniert und gesichert. Die Anlage wurde wie in **Abbildung 13** ersichtlich mit einem LoRaWAN-Funksensor ausgestattet, um den ordnungsgemässen Betrieb zu überwachen.

Abbildung 12: Anlagestillstand aufgrund eines am Dach liegenden Kollektorfühlers.
