# Qualitätsprüfung thermische Solaranlagen 2019 Kanton Basel-Stadt

## Schlussbericht

Förderjahr geprüfte Solaranlagen: 2017 im Kanton Basel-Stadt

Im Auftrag von: Kanton Basel-Stadt (Amt für Umwelt und Energie)

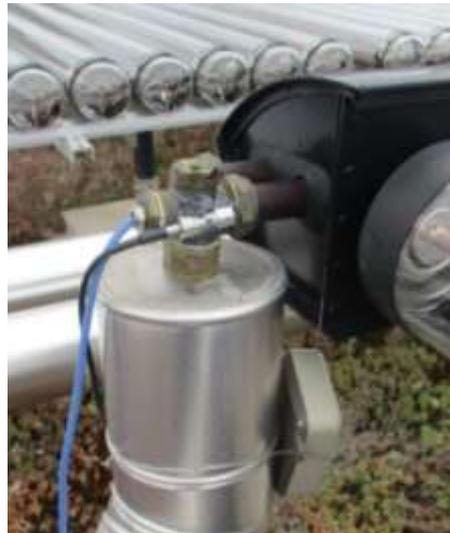
Abbildung 1: LoRaWAN-Funksensor am Solarvorlauf des Kollektorfelds einer Vakuumröhren-Kollektoranlage.

Die Solaranlagen, welche bei der Begehung ausser Funktion waren, wurden neu mit einen LoRaWAN-Funksensor zur Online-Überwachung am Solarvorlauf ausgestattet. Der Temperaturfühler wurde als Anlegefühler ohne Eingriff in die Solaranlage montiert (**Abbildung 1**). Die neue Technologie bietet so die autonome Überwachung der Wiederinbetriebnahme der Anlage ohne eine zusätzliche Anlagebegehung.

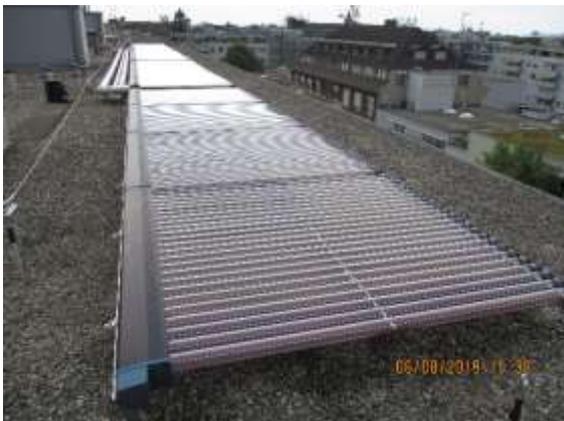
Abbildung 4: Kollektorfeld mit einzeln ausgerichteten Vakuumröhren einer mit GUT bewerteten Solaranlage.

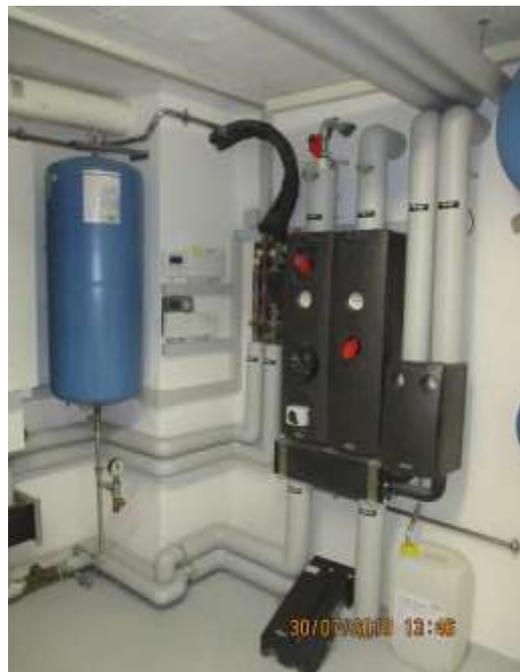
Abbildung 5: Fachtechnisch einwandfrei verlegte Hydraulik in der Heizzentrale. (Die Dämmschale wurde nur zur Qualitätsprüfung abgenommen.)
